KONCEPCJA REMONTU

Przedmiar i kosztorys robót budowlanych polegający na remoncie kamiennego mostu o sklepieniu łukowym z cegieł, znajdującego się w ciągu projektowanej ścieżki pieszo-rowerowej km 5+710 w ramach inwestycji pn.: „Budowa ścieżki pieszo–rowerowej z infrastrukturą towarzyszącą”

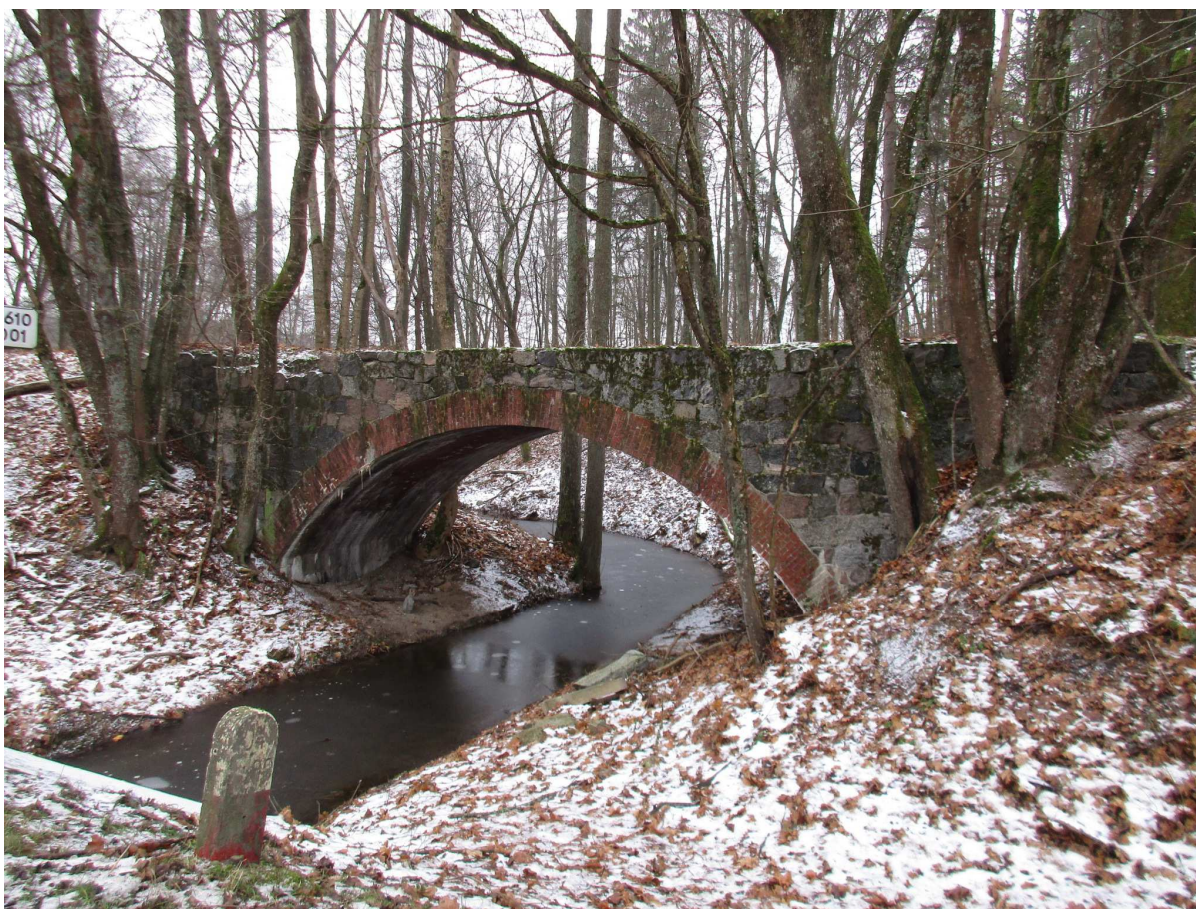
Fot. 1. Widok z boku obiektu od strony DW 610.

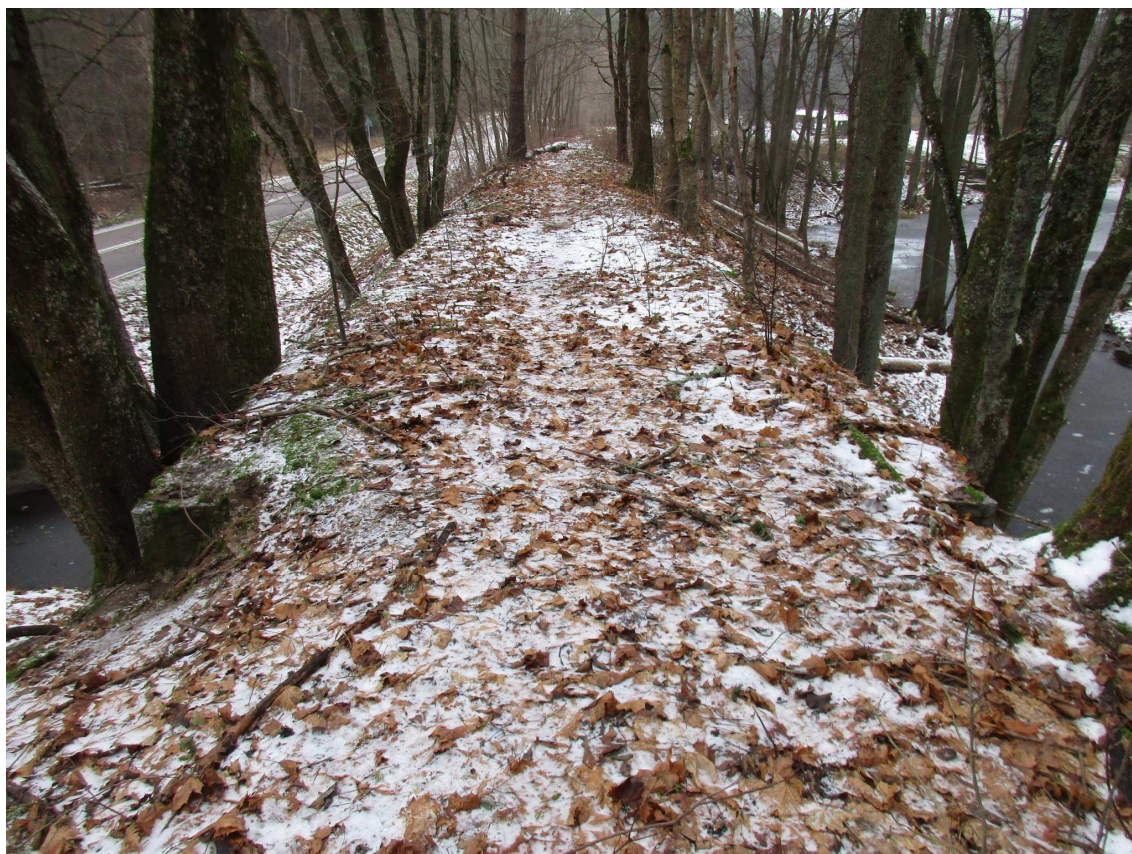
Fot. 2. Widok z góry w stronę parkingu leśnego.

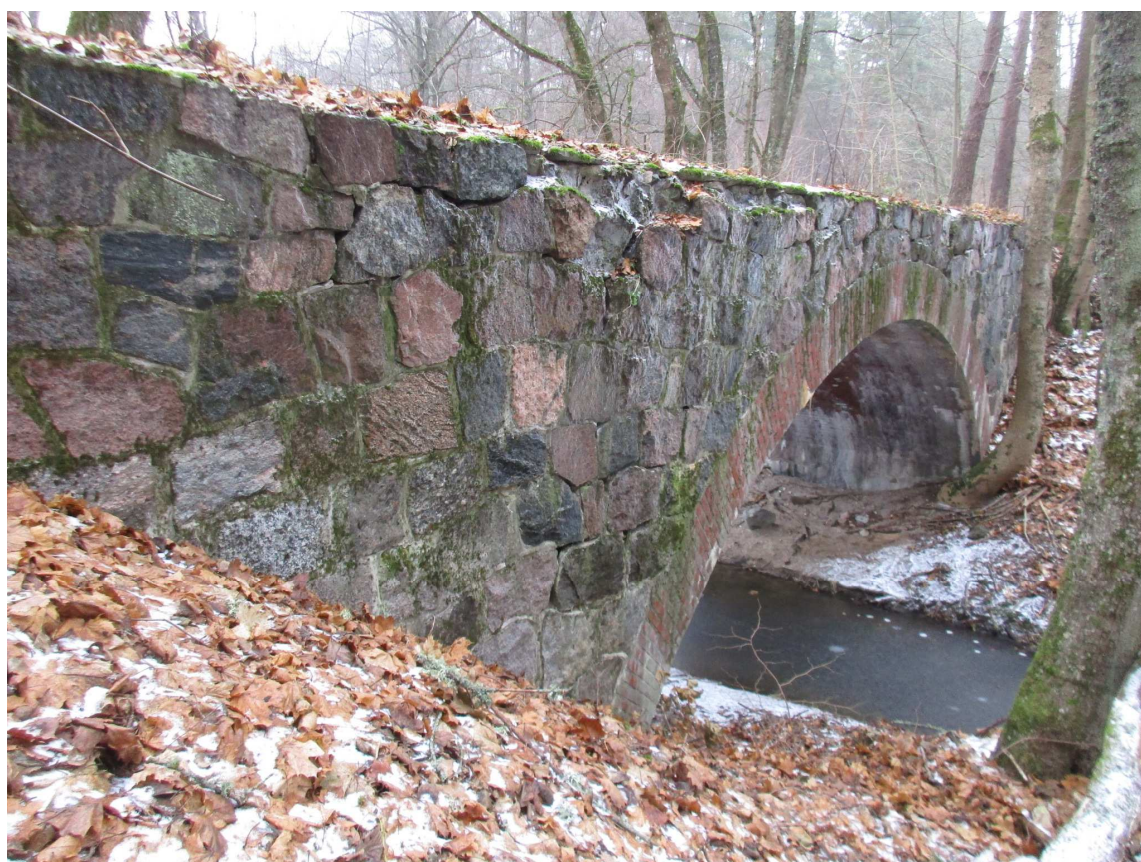
Fot. 3. Widok z boku od strony lasu.
